## ANALISIS KERUSAKAN PADA TABUNG PNEUMATIC BUTTERFLY VALVE DAN SOLUSI PERBAIKANYA MELALUI INSPEKSI VISUAL DI PT. MULTI SARI SEDAP

**Abstrak:** Laporan kerja praktek ini membahas analisis kerusakan pada tabung pneumatik butterfly valve yang digunakan dalam sistem pasteurisasi di PT. Multi Sari Sedap. Kerusakan yang sering terjadi adalah patahnya pegas internal dalam tabung pneumatik, yang menyebabkan valve tidak dapat kembali ke posisi semula. Metode yang digunakan adalah inspeksi visual dan pembongkaran komponen untuk mengidentifikasi penyebab kerusakan. Hasil observasi menunjukkan bahwa sebagian besar kerusakan disebabkan oleh kelelahan material (fatigue) pada pegas akibat siklus kerja yang tinggi dan kemungkinan korosi ringan. Solusi yang dilakukan adalah mengganti pegas dengan spesifikasi serupa tanpa mengganti seluruh unit. Langkah ini terbukti efektif, efisien, dan ekonomis dalam mengembalikan fungsi valve secara optimal. Kegiatan ini juga memberikan pengalaman langsung kepada mahasiswa dalam menerapkan prinsip preventive maintenance di industri.

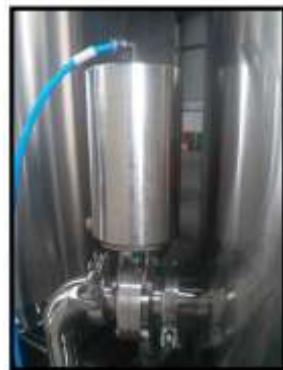
Butterfly valve bekerja dengan memutar cakram di tengah aliran untuk membuka atau menutup jalur cairan. Dalam penerapan industri modern, operasi valve ini biasanya dikendalikan oleh sistem otomatis, yaitu Tabung pneumatik yang digerakkan oleh tekanan udara.

**Gambar 1.** Butterfly Valve Pneumatic.

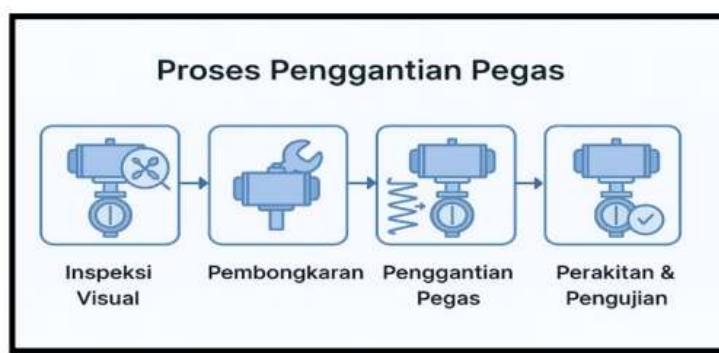
**Gambar 4.** Alur proses penggantian pegas.

- a. Pegas lama diganti dengan pegas baru dari baja karbon tinggi dan spesifikasi serupa
- b. Selama Proses perbaikan :
  - 1) Pelumas Ringan ditambahkan untuk mengurang gesekan.
  - 2) Ruang dalam tabung dibersihkan untuk menghindari akumulasi partikel logam.
- c. setelah perakitan ulang, dilakukan pengujian dengan tekanan udara standar untuk memastikan tabung pneumatik kembali berfungsi. Seperti ditunjukkan pada gambar 27.
